PROJET RIVES
EN SANTÉ
Fiches informatives
2022

Objectifs principaux :

- *Faire une mise à jour des données sur la qualité des rives*
- *Prioriser les actions de remise en conformité par lot*
- *Sensibiliser et accompagner les riverains actuels et futurs dans la protection et la végétalisation des rives*

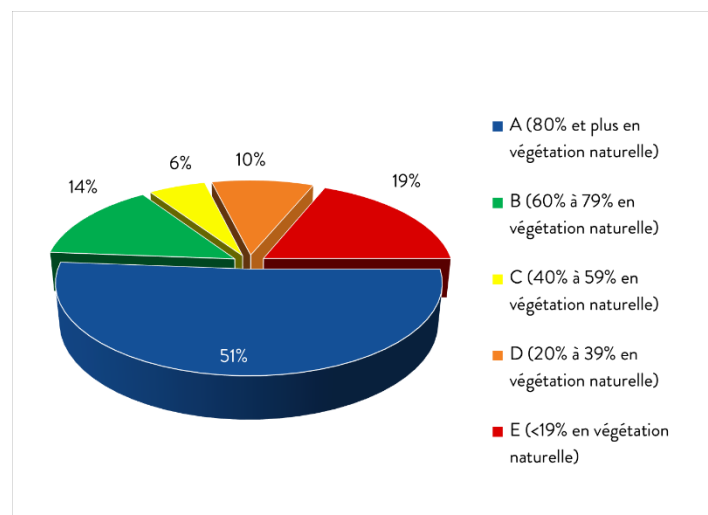
Indice de conformité des rives

Malgré la présence de bâtiments résidentiels, la moitié de la bande riveraine est conforme. Par contre, 19 % de la rive du lac est fortement dégradée. L'utilisation de végétaux ornementaux tels que le gazon ou des herbacées non indigènes dans la rive est la principale raison de la dégradation.

- Les accès à l'eau : plantation d'arbustes pour cadrer l'accès et amélioration de l'angle de descente
- La diversification des strates végétales : augmenter la présence d'arbres et d'arbustes
- Le parc public à surveiller : mise en place d'un plan de gestion des embarcations

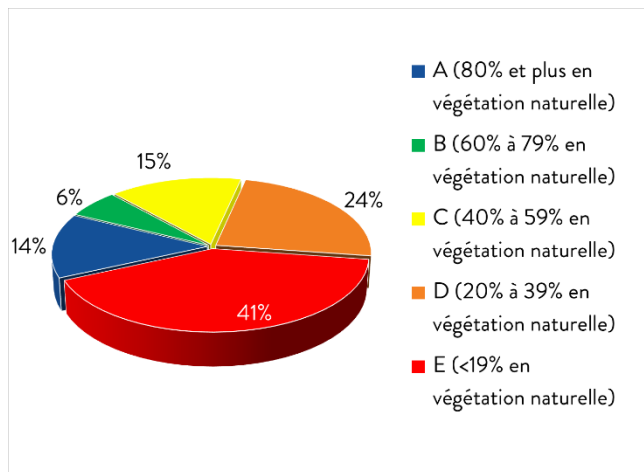
Indice de conformité des rives

La présence d'infrastructure autant principale que secondaire (30 % des propriétés, de matières inertes (structures de soutènement, plages, etc.) et de végétation ornementale telle que la pelouse peut expliquer la non-conformité des rives. Le défi à relever, hormis l'aspect de l'accessibilité à l'eau, est l'aménagement personnalisé en fonction de l'emplacement des bâtiments des propriétés.

- Manque/absence de connaissance des riverains sur la réglementation : Prévoir de la sensibilisation
- Forte présence de plages et de murets : Inciter la distribution de végétaux, la plantation des premiers mètres de rive et la végétalisation des murets
- Favoriser l'implantation de bandes riveraines démonstratives avec une diversité de strate végétale

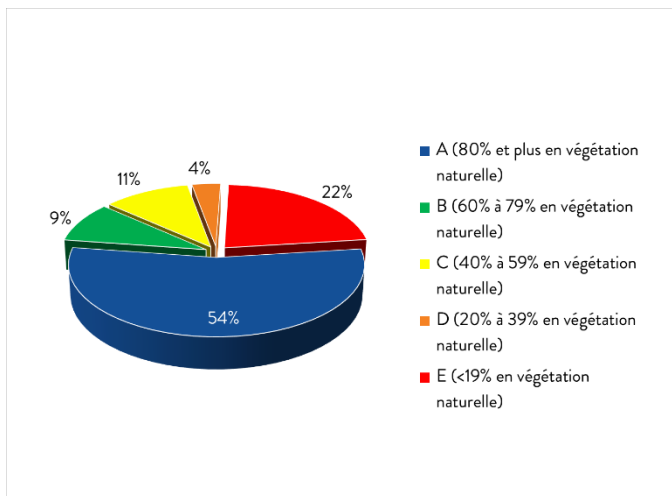
Indice de conformité des rives

Environ 1/5 de la rive du lac est peu ou pas conforme. Semblable au lac Corbeau, la difficulté dans le respect de la bande riveraine réside dans l'emplacement de la ligne des hautes eaux. Les herbiers aquatiques sont bien établis tout le tour du lac. Toutefois, sur certains terrains, la pelouse est entretenue près de la ligne des hautes eaux ou parfois même dans le littoral. Dans le cas du lac Blondin, on parle de 36 % de superficie de la rive qui n'est pas à l'état naturel et de 27 % de sol dénudé.

Dans la catégorie sol dénudé, nous avons noté des accès à l'eau remblayés, des aires récréatives et quelques plages.

- Identification de la LHE des milieux humides connexes
- Sensibilisation du 10-15 mètres de bande riveraine ; ne pas tondre la rive
- Respect de l'accès à l'eau de 2 mètres ; plantation d'arbustes et bouturage de Myrique baumier

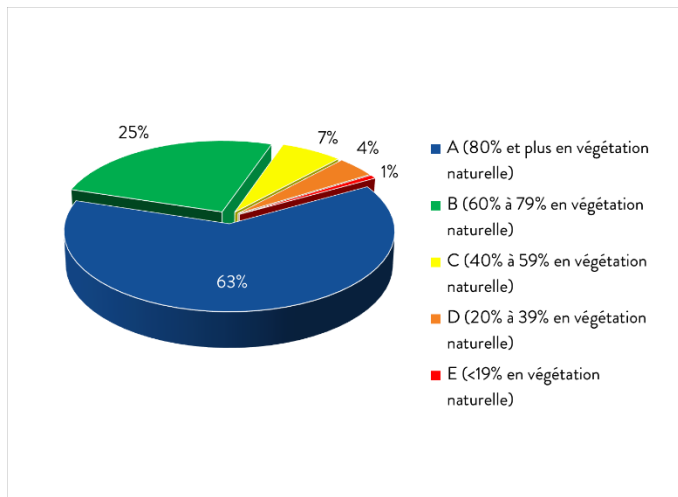
Indice de conformité des rives

C'est un lac très résidentiel avec majoritairement des lots en première ligne riveraine. On observe des lots dont la végétation naturelle est dominante. Le faible pourcentage d'éléments inertes est attribué à la présence de plage dont celle du terrain récréatif accessible aux membres et à la présence de murets ou de pierres naturelles. Au lac Quesnel, ces surfaces ne sont pas un enjeu majeur considérant que les murets représentent 4 % de la longueur de la rive du lac et les sols dénudés 1% de la longueur de la rive du lac.

- Confusion sur la longueur réglementaire des accès (2m): réinformer les riverains sur la réglementation concernant l'accès au lac
- Favoriser/Valoriser la plantation d'arbres et d'arbustes dans les derniers mètres de la bande riveraine
- Consolider les acquis ; assurer la pérennité des aménagements riverains

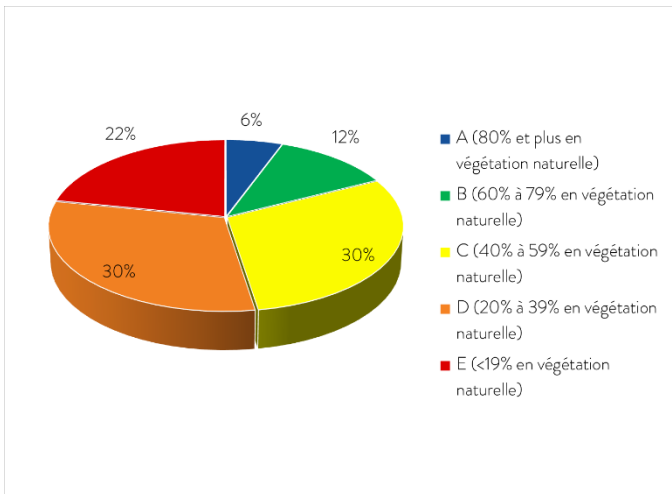
Indice de conformité des rives

La moitié des rives sont en végétation ornementale dont majoritairement du gazon tondu. Aussi, la présence d'éléments inertes comme du sol nu, des plages de sables et des murets affecte l'indice de conformité. D'ailleurs, presque 60 % de la rive est soutenue par un mur de béton. À la lumière de ces informations, il faudrait sensibiliser les riverains aux caractéristiques que possèdent un paysage naturel autour d'un lac, car, pour le moment, la pression anthropique est très élevée.

- Manque/Absence de connaissances des riverains sur la réglementation : prévoir de la sensibilisation
- Forte présence de gazon tondu : inciter la distribution de végétaux et la plantation des premiers mètres
- Offrir des aménagements répondants au besoin des usagers (vue sur l'eau, pas d'entretien, beauté, etc.)

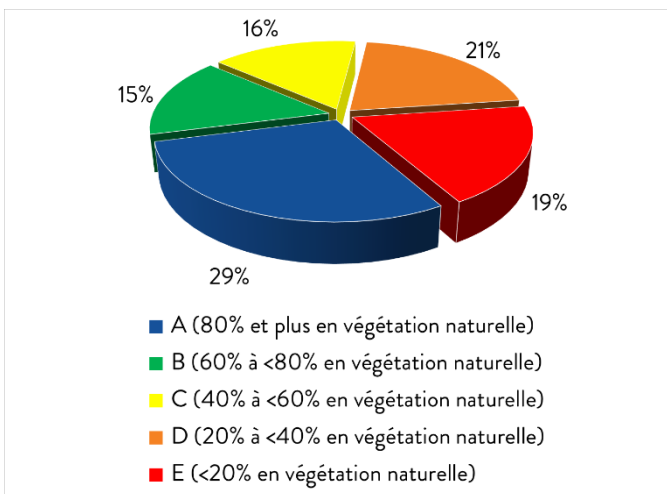
Indice de conformité des rives

Dans la partie plus au nord de la rivière, les propriétés riveraines sont dans un environnement plus éloigné et naturel que celles en aval près du pont de la route 347. Les berges les plus dégradés possèdent majoritairement de la pelouse, des infrastructures en béton, des murets ou des sols nus. L'aménagement des terrains apporte une complexité à la mise en conformité des rives, car les bâtiments et les aires d'activité sont à proximité du cours

d'eau.

- Plan de gestion des inondations : sécurité, service, stationnement, infrastructure...
- Stabilisation des talus des murs de soutènement et végétalisation des structures inertes
- Identification/Stabilisation des méandres : Support technique ciblé

- Support à l'aménagement personnalisé et technique pour les riverains ayant un bâtiment dans la rive : délimitation d'une aire d'activité, végétalisation derrière le bâtiment principal, etc.
